# 崇川中学污水管道维修工程

## 施工方案

### 一、工程概况

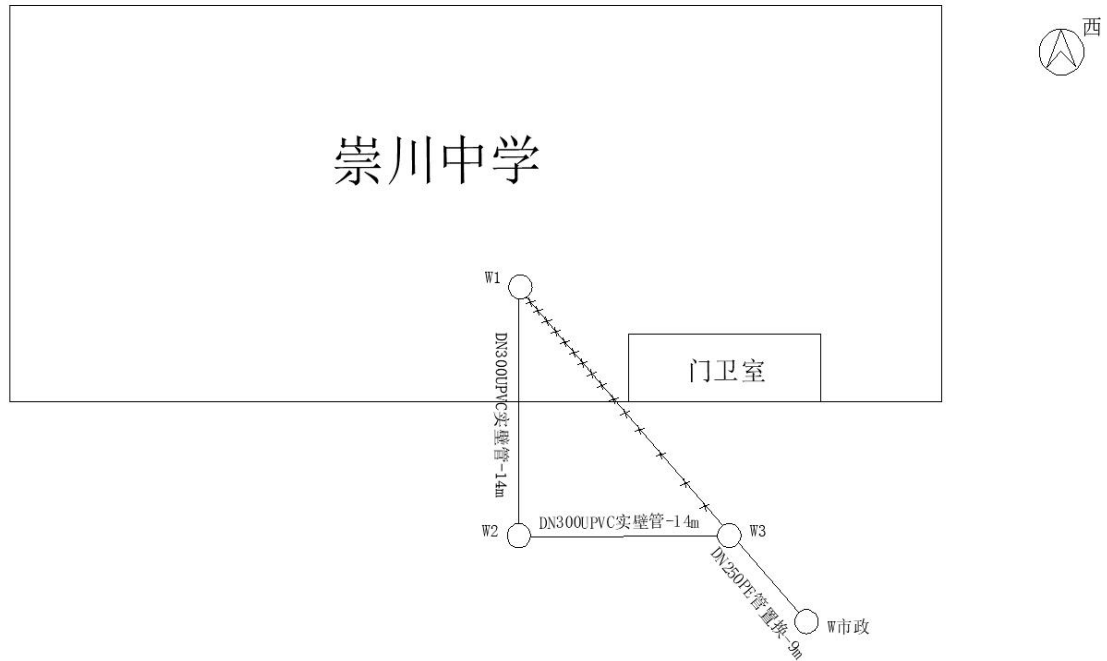
现场施工平面示意图

本工程位于南通市崇川区胜利路崇川中学东门。由于学校污水接入市政段的污水管道损坏导致学校门前道路沉陷。

根据现场排查得知 W1-W 市政段损坏的污水管道位于学校门卫室旁，在维修开挖面内，因此需将原管位污水管道改道接入市政污水管网中（见示意图）；W1 井断裂沉陷且深度为 3.5m，由于 W3-W 市政段污水管道上方综合管线较多，不可开挖施工，可利用顶进短管置换修复。

（1）新建 W1-W2-W3 管段 DN300UPVC（SN8）实壁管，管道采用管顶 50cm 内 360° 中粗砂包封基础；将 W1-W3 井段进行砖砌封堵废除，道路基层注浆加固再进行恢复；

（2）W1 井拆除重建且新建 W2、W3 污水检查井，检查井采用  $\Phi 1000$  钢筋砼预制井，井盖采用  $\Phi 700$  重型球墨铸铁井盖，井室及井盖反面刷防腐处理；

（3）W3-W 市政管段采用 DN250PE 管顶进置换施工；
